## Pliego de prescripciones técnicas

Rehabilitación vigas de cubierta en la nave A.4.2. de la ZAL Port (BCN)

**Fecha:** marzo 2025

**Exp.** 2521004

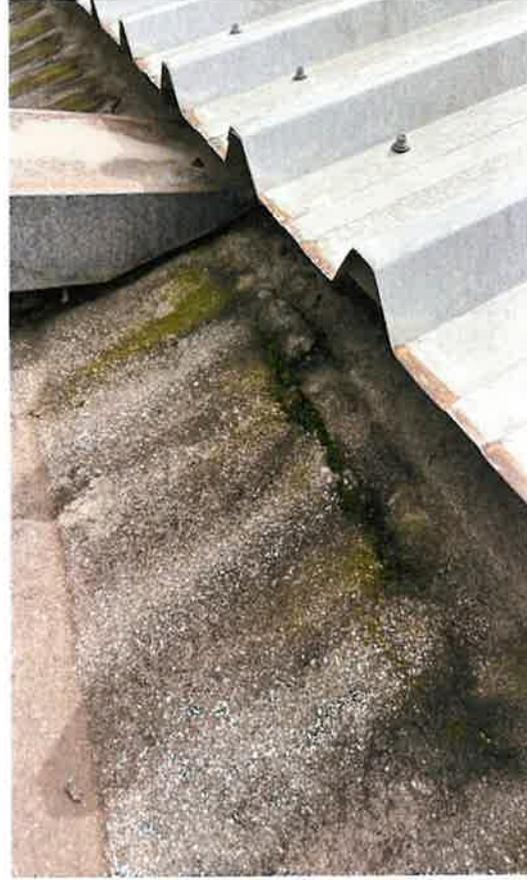
El grado de deterioro y superficie afectada es significativo, con un 80% en la parte superior y 50% en la parte inferior, lo que requiere una intervención integral en ambas zonas para garantizar la durabilidad de la estructura.

*Detalle de la afectación estructural*

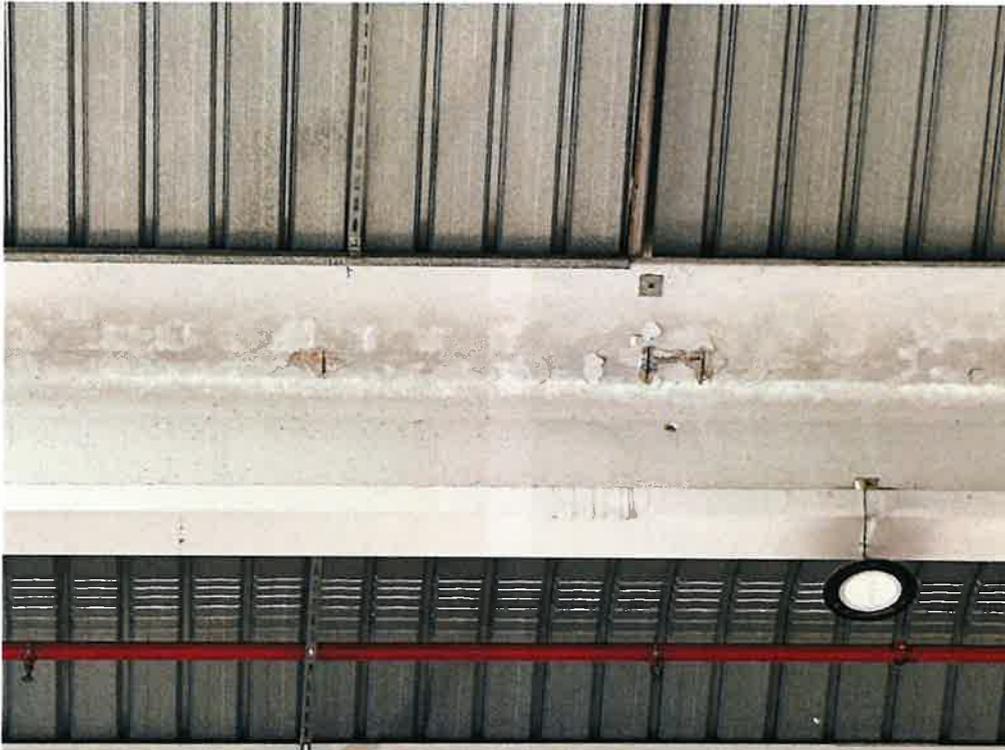
*Detalle de viga Ypsilon con signos de deterioro en la cara inferior.*

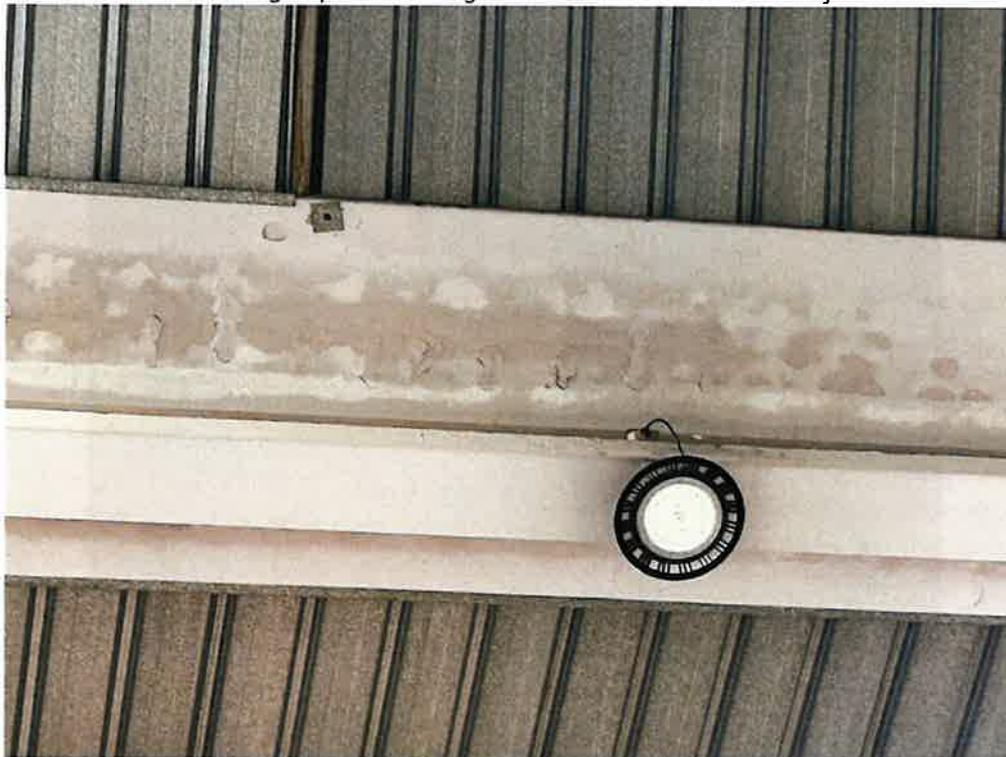
*Detalle de viga Ypsilon con signos de deterioro en la cara inferior.*

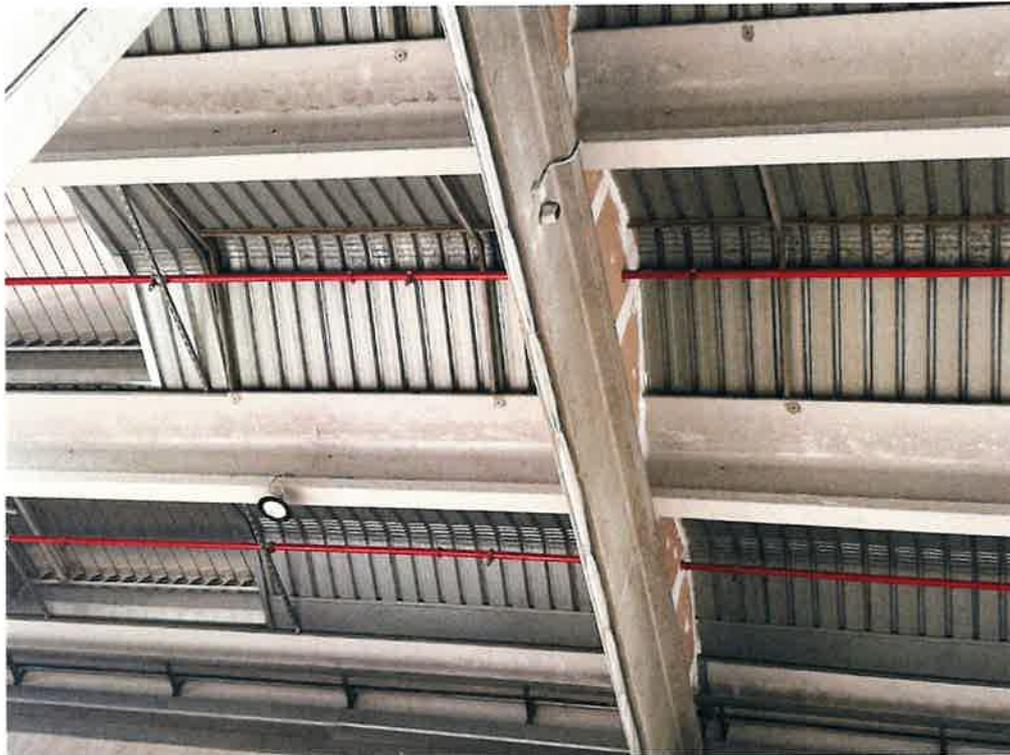
*Detalle de viga Ypsilon con signos de deterioro en la cara inferior.*
