Pliego de Prescripciones Técnicas

Contrato marco para el mantenimiento de la impermeabilización en los diferentes equipamientos y naves en la ZAL Port

Exp.: 2222008

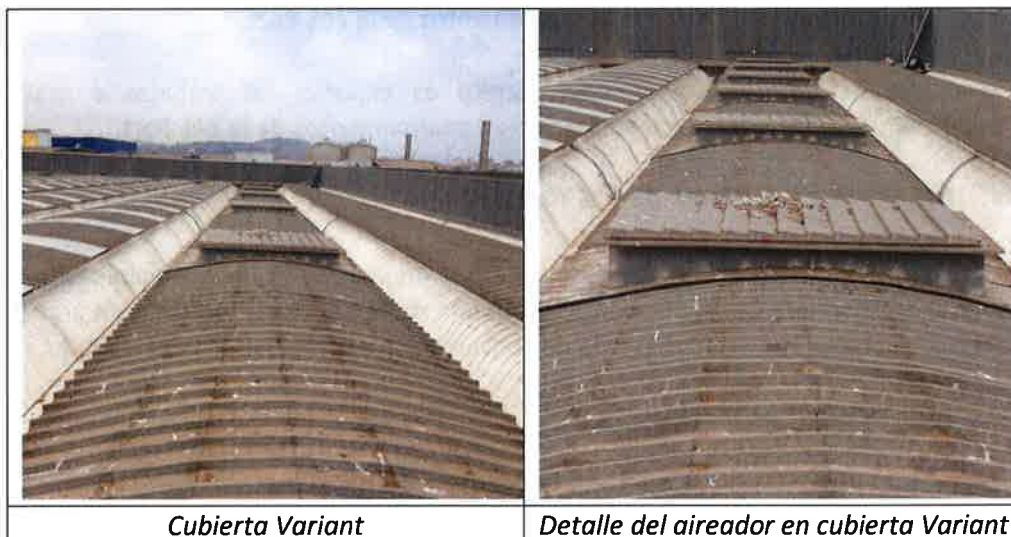
- **Cubierta de Nave Tipo Variant**

Este tipo de cubierta está compuesta estructuralmente por vigas de canal prefabricada del tipo Variant de Hormipresa con pendientes del 1,5 % a dos aguas.

Esta pendiente hacia el exterior del edificio permite su utilización como canal de recogida de aguas pluviales, donde la cara expuesta al exterior de la viga está protegida mediante una impermeabilización de caucho líquido de color gris.

El espacio de cubierta restante entre vigas esta realizado mediante panel sandwich compuesto por un perfil inferior R4-44/1000 de 0,8 mm de espesor en chapa de acero galvanizada, un aislamiento térmico y acústico IBR de 80 mm de espesor y un perfil superior R4-44/1000 de 0,6 mm en chapa de acero galvanizada prelacada.

- Lucernarios TransOpal de doble placa, en módulos de 1 m. de anchura por 4,15 m de longitud.
- Aireadores estáticos para la ventilación con lamas orientables.

En algunas cubiertas del tipo **Variant** con luces superiores a 70 m encontramos uniones entre vigas realizadas con bandas elastómeras de 20 cm de ancho y con las siguientes características:

Las intervenciones más frecuentes en este tipo de cubierta, a parte del mantenimiento preventivo que se deberá realizar, comprende la sustitución o resellado de las bandas elastómeras de unión y los sellados de los remates de coronación o lucernarios.

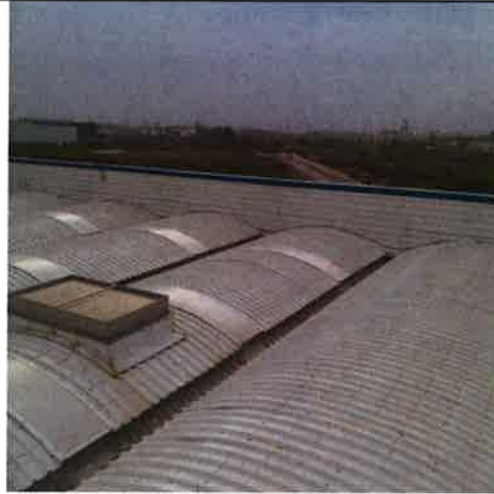
Cubierta Ypsilon

Este tipo de cubierta está compuesta estructuralmente por vigas de canal prefabricada del tipo Ypsilon modelo Y-140 de Hormipresa con pendientes del 1,5 % a dos aguas.

Al igual que ocurre con las Vigas Variant, esta pendiente hacia el exterior del edificio permite su utilización como canal de recogida de aguas pluviales, donde la cara expuesta al exterior de la viga está protegida mediante una impermeabilización de caucho líquido de color gris.

El espacio de cubierta restante entre vigas esta realizado mediante panel sándwich compuesto por un perfil inferior R4-44/1000 de 0,8 mm de espesor en chapa de acero galvanizada, un aislamiento térmico y acústico IBR de 80 mm de espesor y un perfil superior R4-44/1000 de 0,6 mm en chapa de acero galvanizada prelacada.

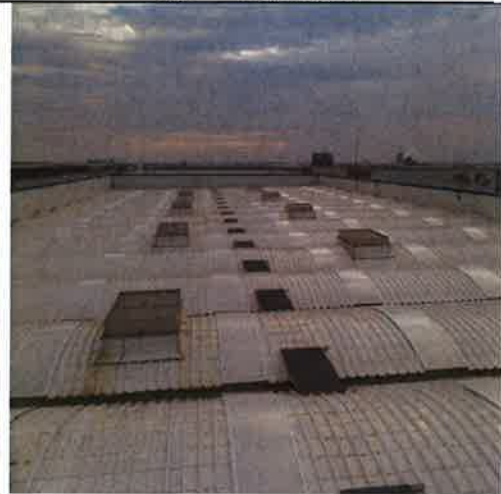
- Lucernarios TransOpal de doble placa, en módulos de 1 m. de anchura por 3,8m para las cubiertas de la ZAL Port BCN y de 5 m para las cubiertas de la ZAL Port Prat.
- Aireadores estáticos para la ventilación con lamas orientables.

*Detalle Exutores y lucernarios en
cubierta Ypsilon*

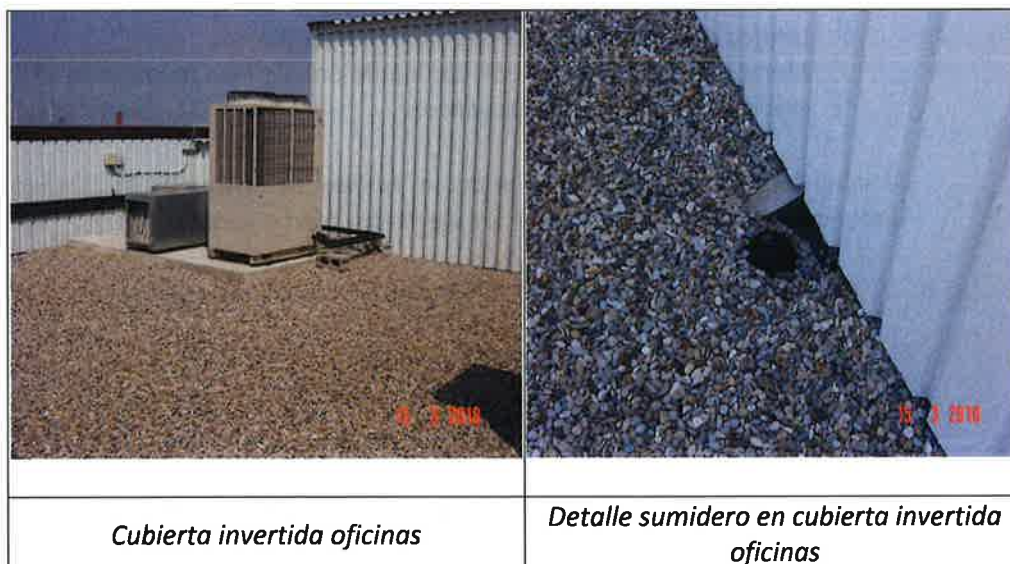
- **Cubierta invertida de oficinas**

La impermeabilización de este tipo de cubiertas esta realizada mediante una capa de lámina asfáltica con protección superficial a base de canto rodado de 8-10 cm o losetas ligeras.

Las reparaciones consistirán en la retirada de la capa de protección (grava o loseta) para posteriormente intervenir en la reparación de la impermeabilización.

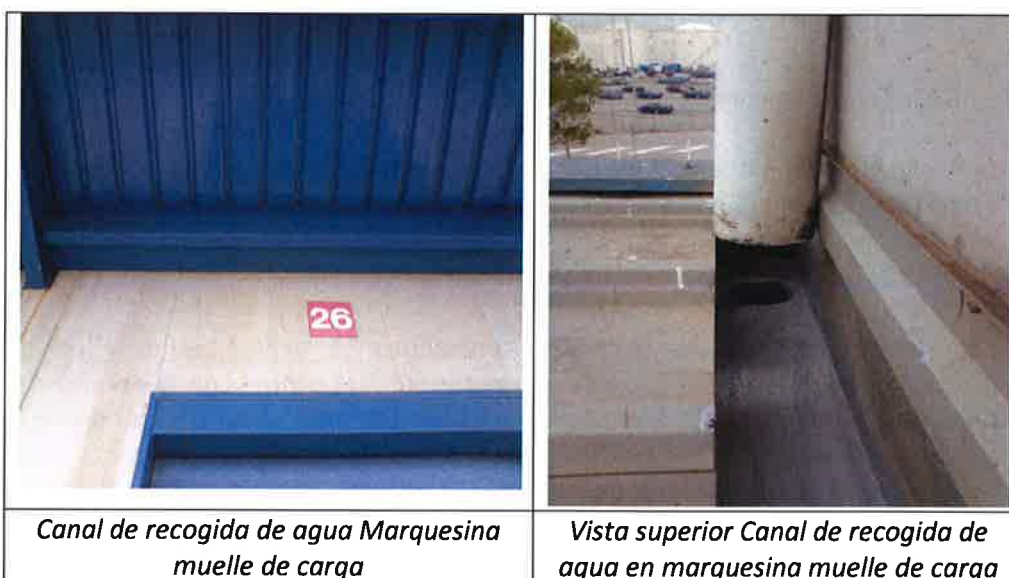
- **Canales de recogida de agua**

Las cubiertas tipo Variant e Ypsilon que no disponen de un sistema de drenaje tipo Fullflow, canalizan el agua de la cubierta al exterior a través de canales perimetrales y bajantes de PVC de 160 mm.

Estas canales son metálicas y están dotadas con pendientes mínimas por lo que si no se realiza un mantenimiento adecuado, es frecuente que se produzcan retenciones de agua, provocando la oxidación de las mismas.

- Exterior: Marquesinas de los muelles de carga, a una altura de 5,5 m.
- Interior: Se encuentran justamente debajo de las vigas de cubierta (Ypsilon y Variant) a una altura de 11m., siendo solo accesibles desde el interior de la nave.

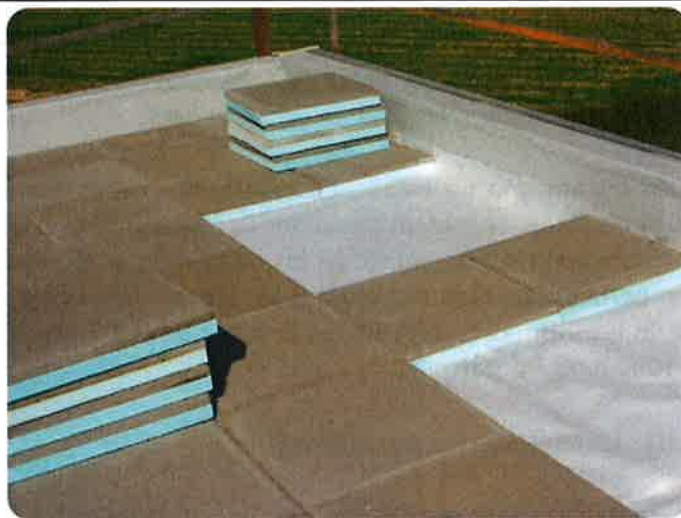
La impermeabilización del Edificio Service center esta realizada mediante lamina de PVC termo sellada, protegida mediante la colocación de losetas con aislante de poliuretano.

Las reparaciones consistirán en retirar las losetas y los soportes de las zonas afectadas para realizar parches con el mismo tipo de lámina de PVC, solapándola y termo sellandola a la impermeabilización existente.

Detalle lamina impermeabilizante de PVC
