## Pliego de Prescripciones Técnicas

Trabajos de impermeabilización en la terraza del edificio Service Center

**Fecha:** abril de 2024

**Exp.** 2421002

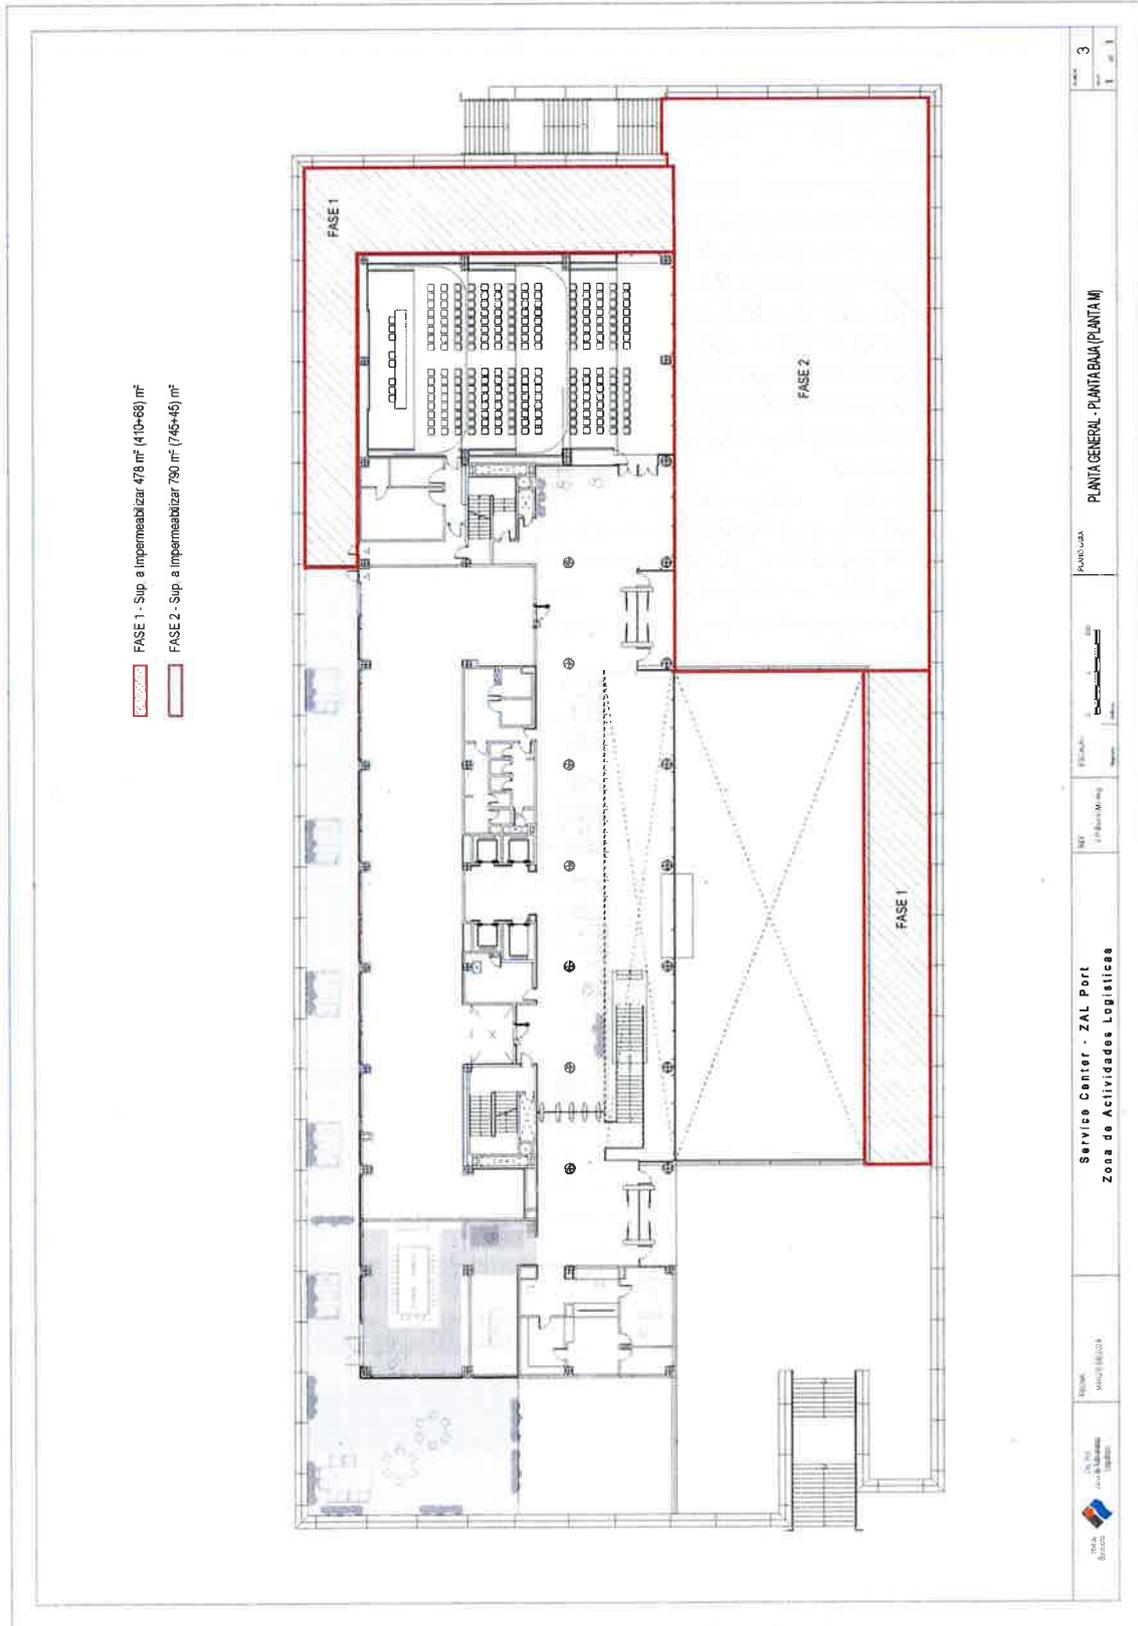
( ANEJO Nº 2 )  
**PLANO AMBITO DE ACTUACIÓN**

En el **anexo II** se adjunta un plano detallado que ilustra las áreas específicas de actuación, enfatizando la importancia de mantener la operatividad y seguridad del edificio durante todo el proceso de reimpermeabilización.

La Fase 1 de la terraza exterior comprende dos sectores separados ubicados en el exterior del edificio. Se ha planificado cuidadosamente para garantizar el acceso continuo a las salidas de emergencia. La zona de trabajo, detallada en los planos anexos, ha sido seleccionada para minimizar la interrupción de las actividades normales del edificio y asegurar una ejecución segura y eficiente.

La Fase 2 de la terraza exterior abarca el sector central entre las áreas definidas en la Fase 1, también situado en el exterior del edificio. Esta fase es especialmente delicada debido a su proximidad a la escalera de acceso desde la planta comercial y la entrada al edificio por el hall del auditorio. Se ha planificado un enfoque metódico para asegurar que estas áreas críticas permanezcan accesibles y funcionales. La delimitación exacta de la zona de trabajo se especifica en los planos anexos.
